瀚蓝（淮安）固废处理有限公司
2023 年度土壤隐患排查报告

委托单位：瀚蓝（淮安）固废处理有限公司

编制单位：江苏泓威检测科技有限公司

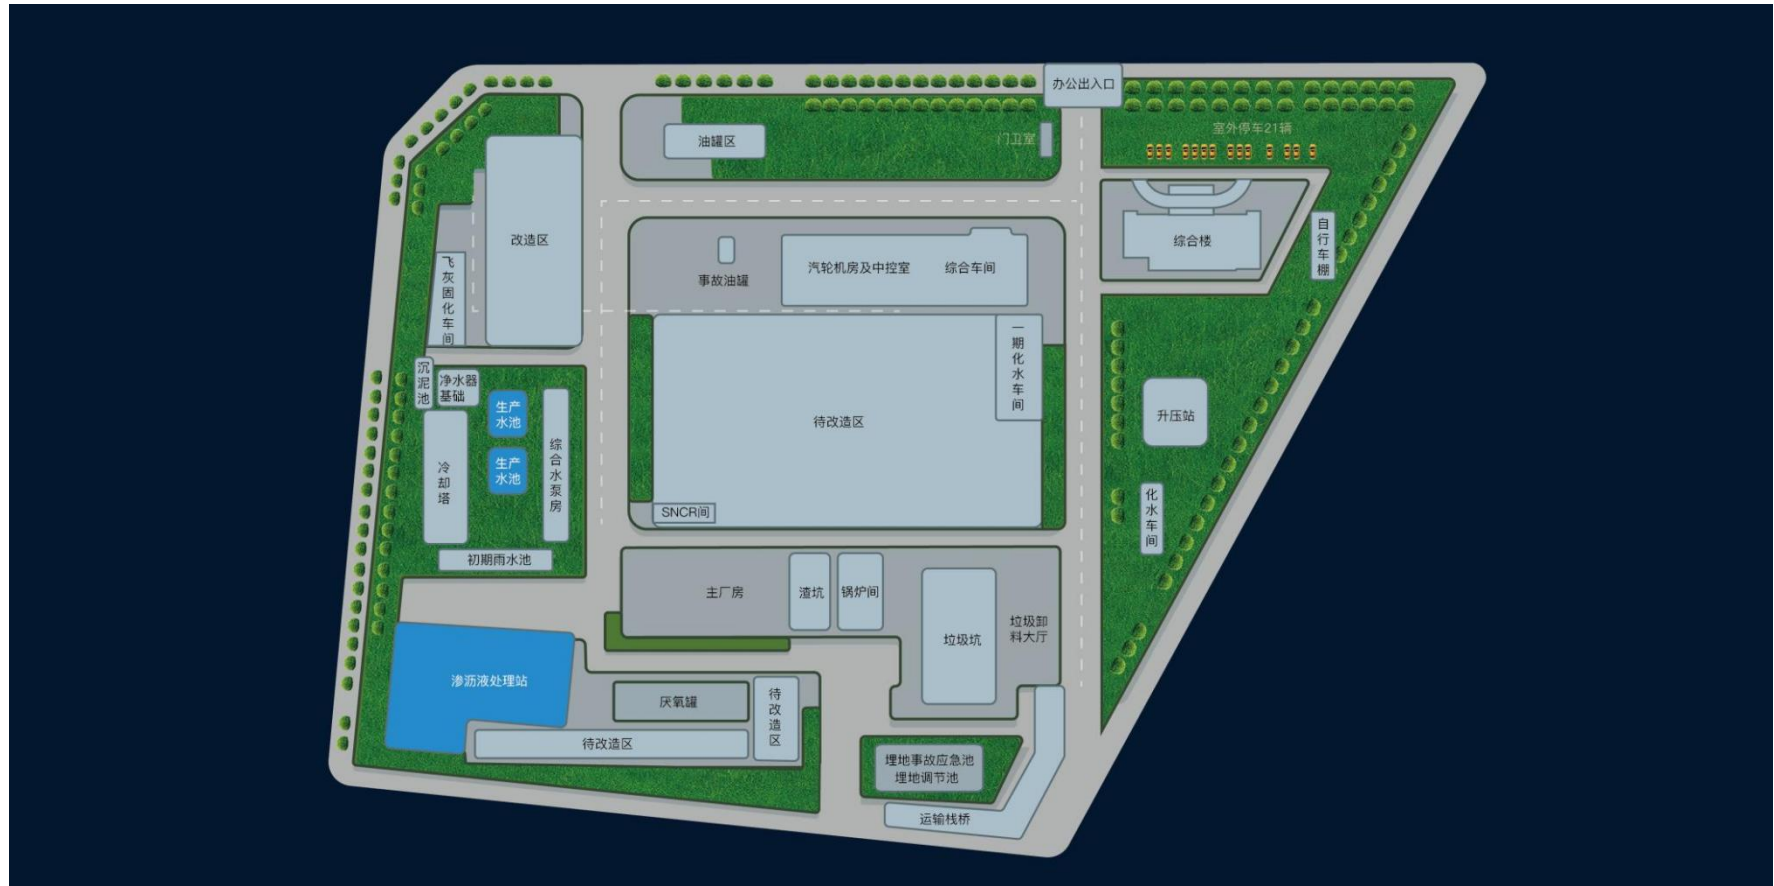
图 3.1-1 瀚蓝（淮安）固废处理有限公司平面布置示意图

本项目总平面布置按功能分区，主要分为办公区、主生产区、生产辅助区、公用设施区等若干部分。主生产区依工艺流程，垃圾卸料平台、垃圾储存坑、锅炉间、主控楼、汽轮机房、发电间等；生产辅助区主要包括冷却塔、化水车间、升压站、综合水泵房、渣仓、飞灰固化车间、污水处理站、油罐区、氨水间、危废仓库等；公用设施区主要包括应急池、调节池等。厂区平面布置见图 3.1-1。

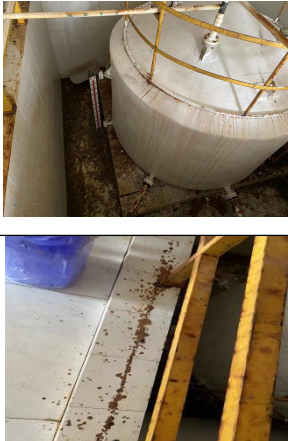
<p>储罐位于阻隔设施内，设有围墙，栏杆，地面四周水泥瓷砖硬化</p>	<p>罐体底部地面疑似存在污染漏滴情况，栏杆疑似存在腐蚀生锈情况</p>

罐体底部地面疑似存在污染漏滴情况，栏杆疑似存在腐蚀生锈情况	底部区域内滴漏液体及时清理、栏杆及时维护保养，表面涂漆	企业自行在规定时间内整改

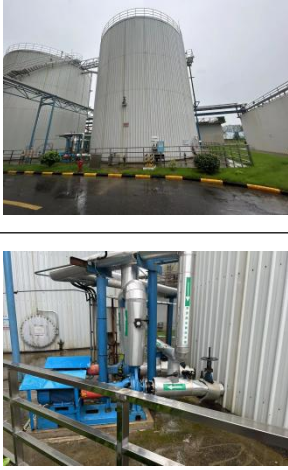
<p>储罐区域周围水泥硬化，罐体无腐蚀，渗漏</p>	<p>暂未发现</p>

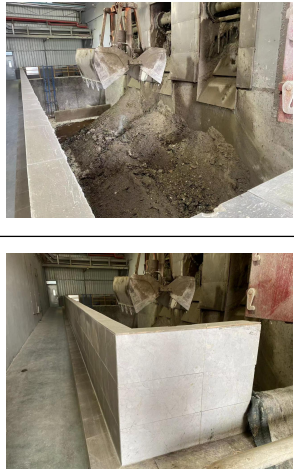
<p>渣坑设置在室内，能有效避免雨水，池体及底部均做了防渗，池体地上做了围堰，四周水泥瓷砖硬化</p>	<p>暂未发现</p>
<p>垃圾贮存</p>	<p>1、防渗池体</p>	<p>1、定期检查防渗、密封效果 2、日常目视检查 3、事故管理 4、日常维护</p>

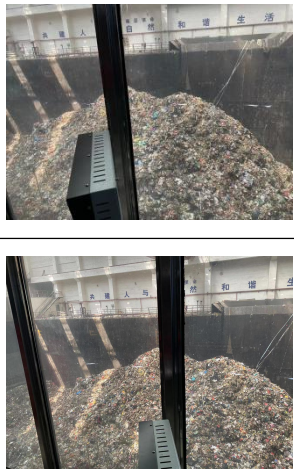
<p>垃圾贮坑设置在室内，能有效避免雨水，池体及底部均做了防渗</p>	<p>暂未发现</p>

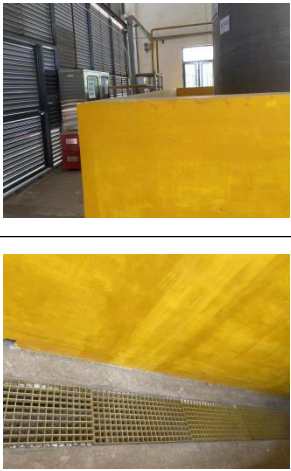
导淋区域均设置防渗漏围堰，围堰无破损，附近设有收集沟，沟内无液体	暂未发现

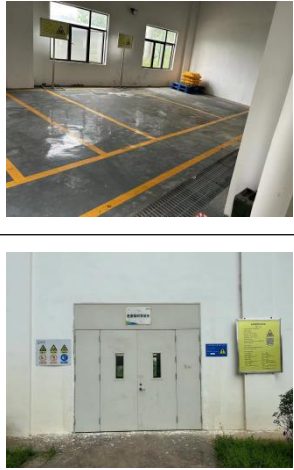
区域	土壤污染防治设施/功能	日常管理措施	排查照片	排查情况	存在问题
飞灰暂存库	1、防渗阻隔系统，且能防止雨水进入，或者及时有效排出雨水 2、渗漏、流失的液体能得到有效收集并定期清理	1、定期开展防渗效果检查 2、事故管理 3、日常维护	   	仓库地面为环氧地坪，并设有收集沟	地面环氧层有破损
危废仓库	1、防渗阻隔系统，且能防止雨水进入，或者及时有效排出雨水 2、渗漏、流失的液体能得到有效收集并定期清理	1、定期开展防渗效果检查 2、事故管理 3、日常维护	 	危废暂存库地面为环氧地坪，仓库门口设有收集沟	暂未发现

3	散装液体转运 有场内运输	酸罐装卸区域	酸罐间	 	装卸管道有锈迹	装卸管道及时维护保养，表面涂漆	企业自行在规定时间内整改
4	液体储存区	酸罐泵体	酸罐间	 	泵体载架存在锈蚀情况	载架及时维护保养，表面涂漆	企业自行在规定时间内整改
5	货物的存储和 运输区	飞灰暂存库	地面	 	地面环氧层有破损	对地面环氧层进行修补	企业自行在规定时间内整改
