瀚蓝（饶平）固废处理有限公司

土壤和地下水自行监测方案

编制单位：汕头市粤东环境监测技术有限公司

2024年8月

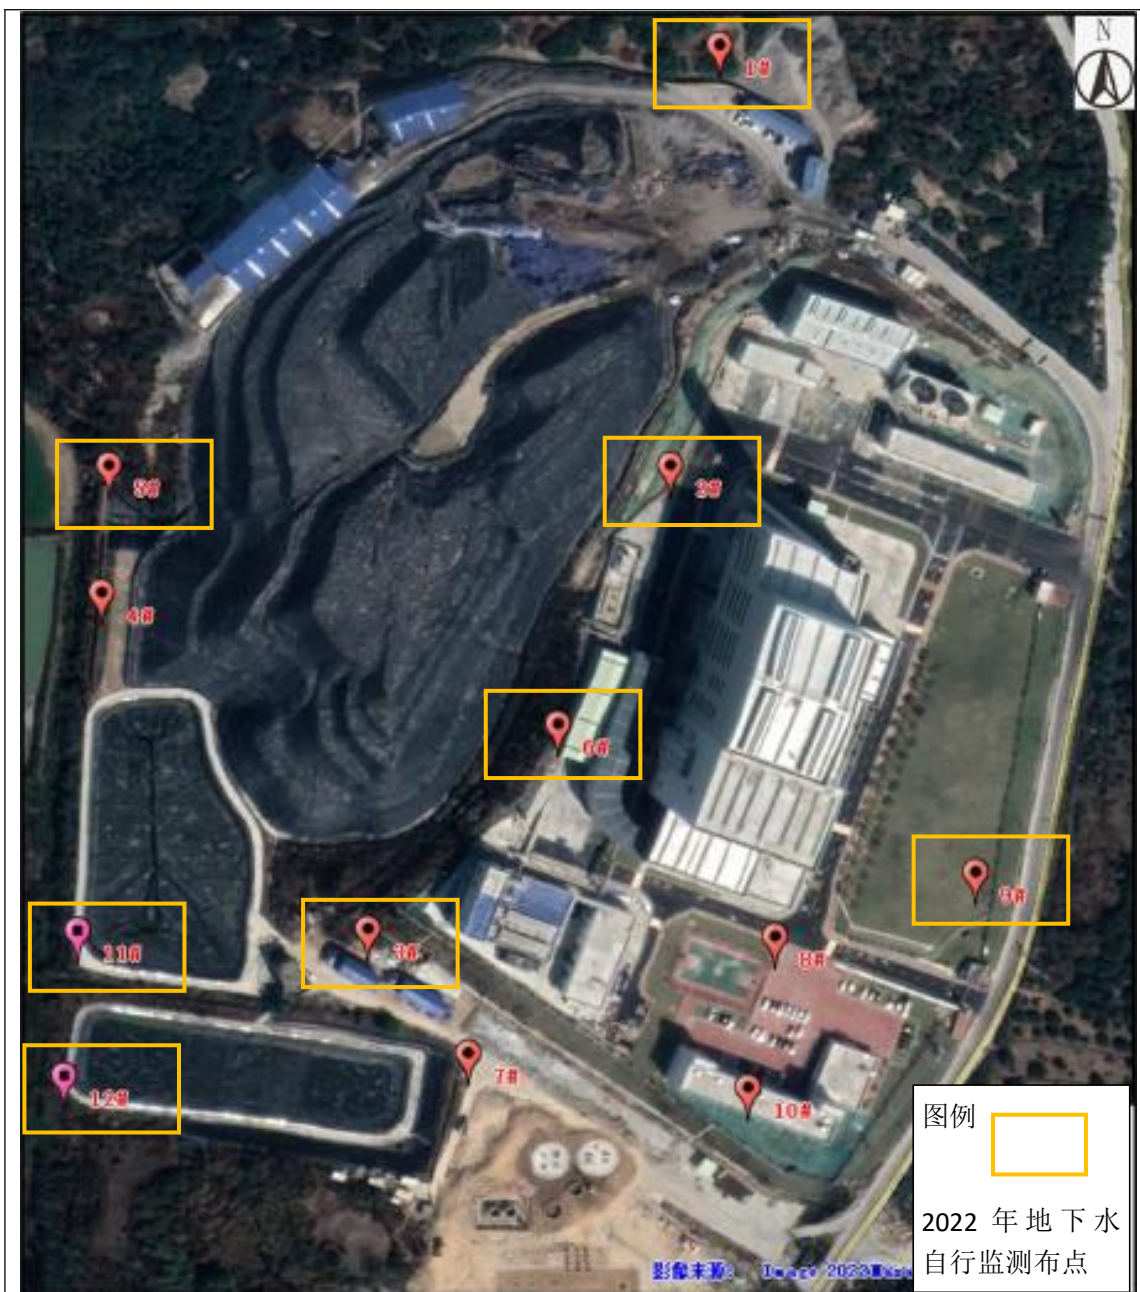
图 2-36 2022 年已有地下水自行监测布点图

2022年度自行监测共设置土壤监测点12个（其中采集深层土5个，表层土7个），地下水监测点8个（其中对照点1个），监测点位图如图2-35至2-36。

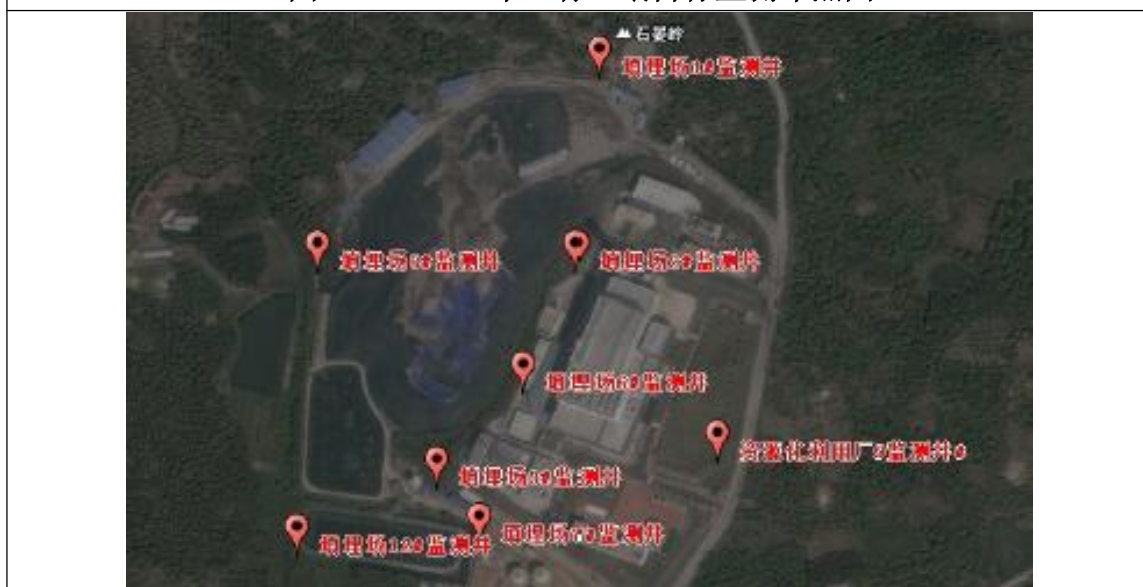
2023年度自行监测中，在2022年的自行监测方案基础上对土壤点位A-6S和A-5S进行调整，土壤点位A-6S位于油罐区与山坡之间，土壤钻探机无法进入，因此将土壤点位A-6S调整至油罐区的东北侧；土壤点位A-5S附近涉及到较多的埋地管线，因此将该点位往西北侧进行调整，土壤共设置土壤监测点12个（其中采集深层土5个，表层土7个）。

地下水监测点8个(其中对照点1个), 监测点位图如图2-37至2-38。

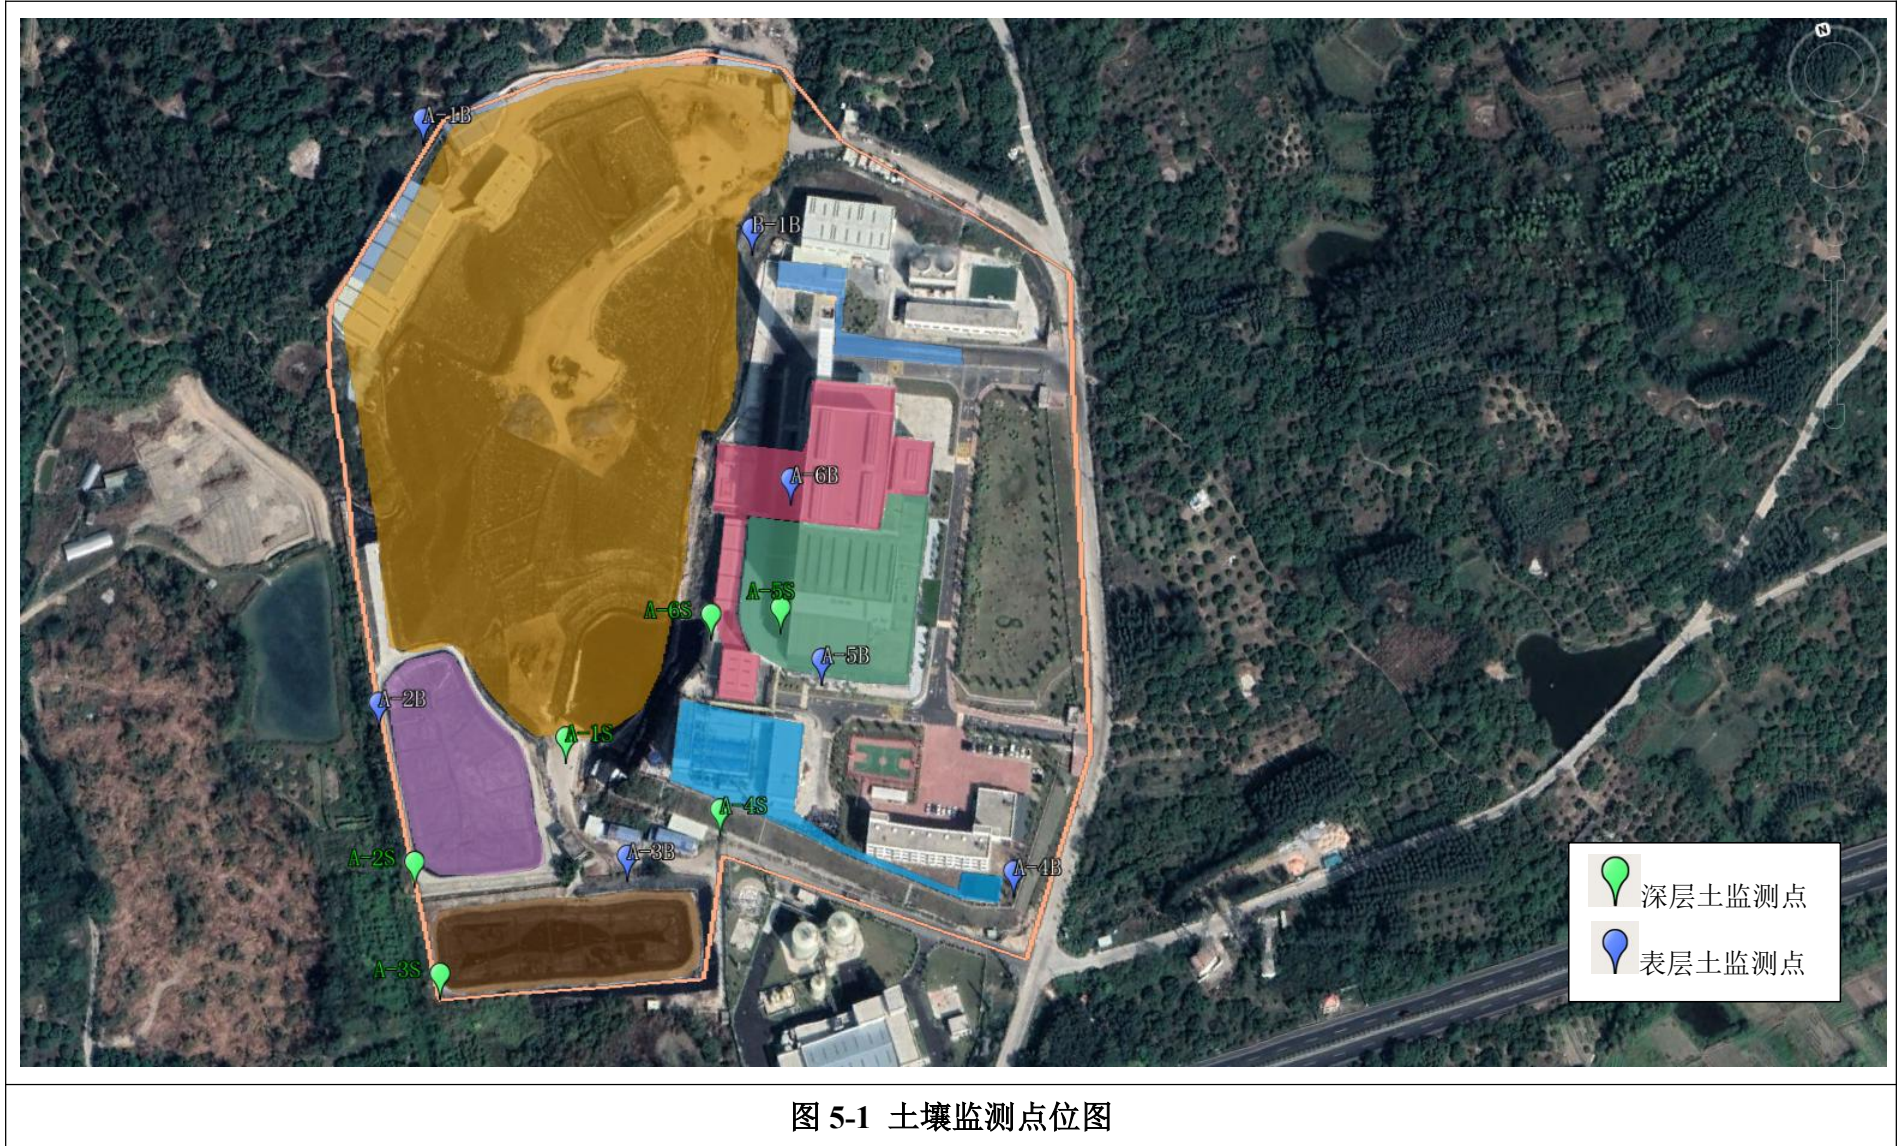
序号	重点单元	点位编号	布点位置	布点原因
单元 B-1	危废暂存间、 飞灰固化物 养护车间、氨 水储罐区、地 磅	B-1B	危废暂存间西 侧土壤监测点	<p>该区域包含危废暂存间、飞灰固化物养护车间、氨水储罐，区域面积约 1100m²，目前飞灰固化物养护车间空置，暂未存放飞灰。该区域无地下或半地下储罐或池体，识别为二类单元。根据土壤布点原则：每个二类单元内部或周边原则上均应布设至少 1 个表层土壤监测点。结合现场实际情况，在本单元布设 1 个土壤采样点，在危废暂存间附近采集表层土，采集一份样品。</p>

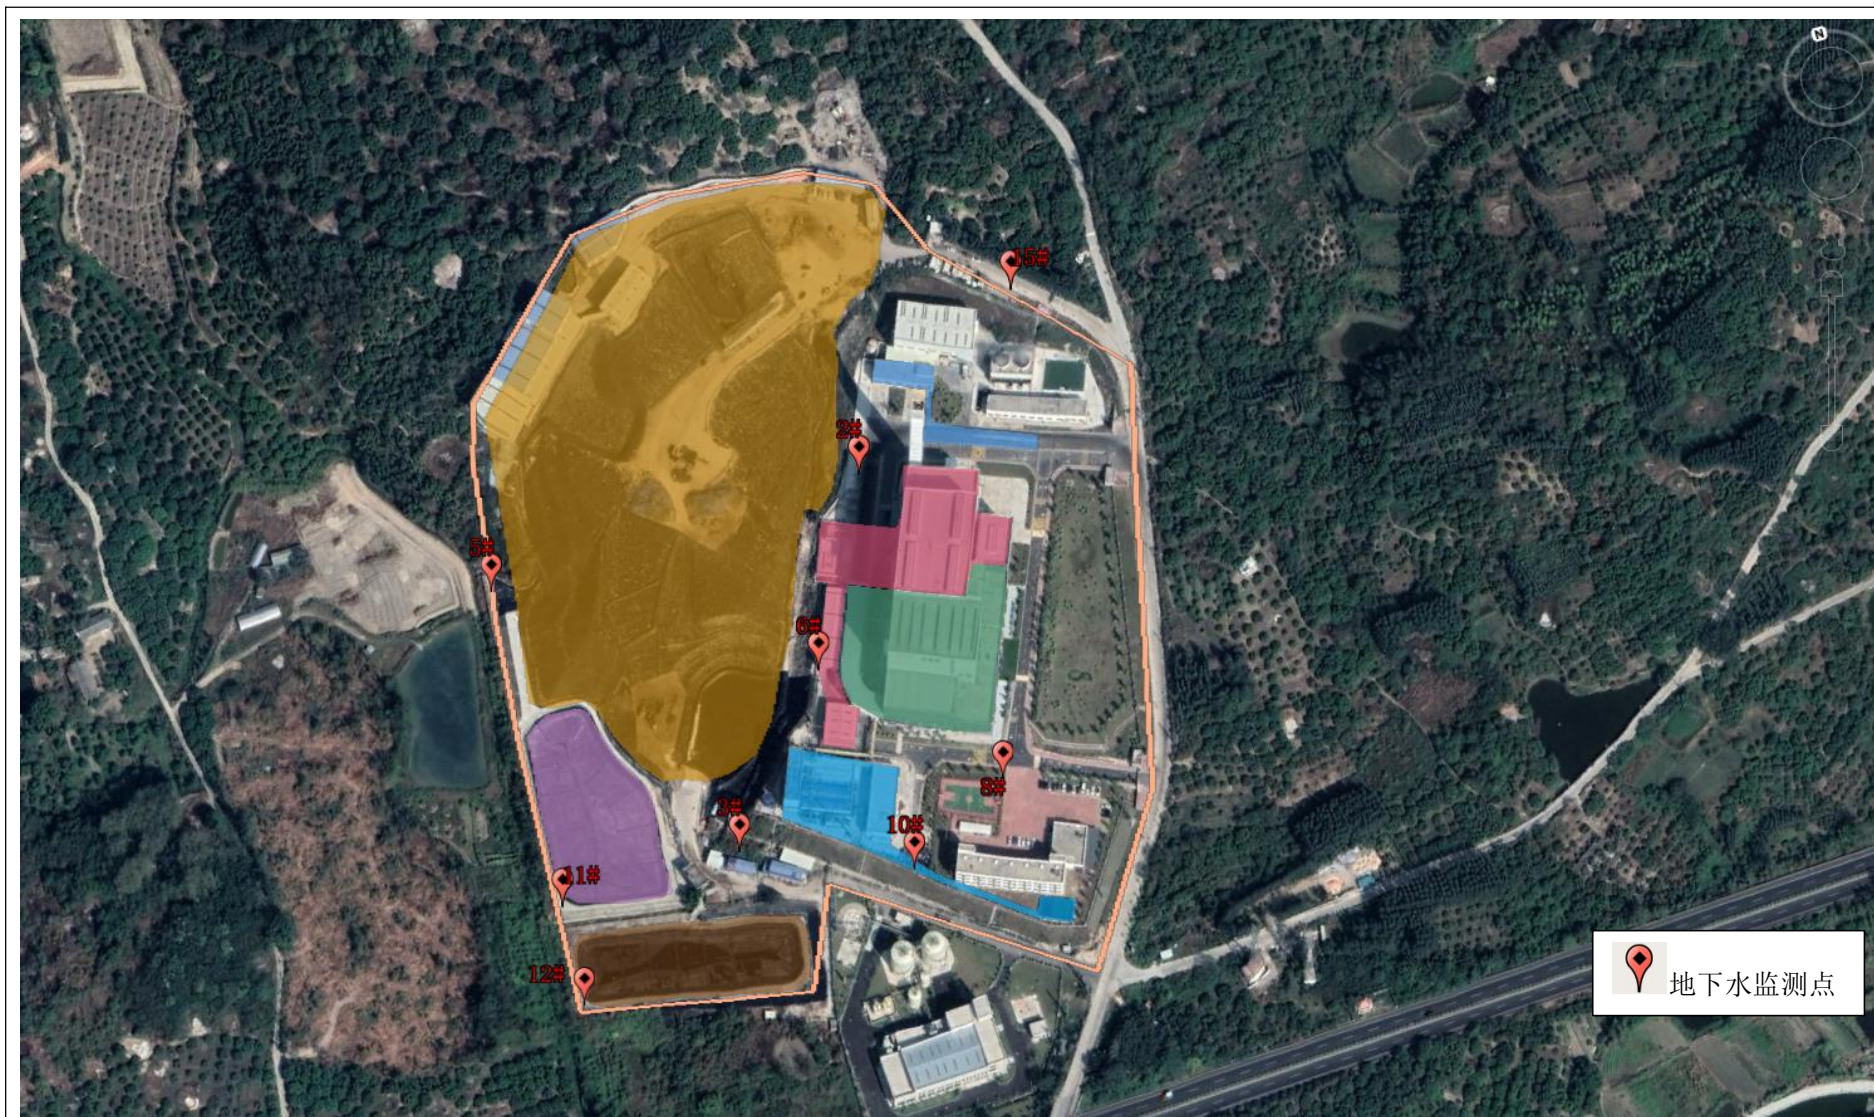
图 5-2 地下水监测点位图

瀚蓝公司生产区域布局合理紧凑，各功能区互相毗邻且分区明确。厂区地下水流向为由东北向西南，现有地下水井 14 口，位于调查监测的区域内。根据地下水监测井成井记录（见附件 7），现有水井钻探深度范围为 6~18 米，采水层位均为潜水层；监测井的井壁管、滤水管和沉淀管等完好，没有断裂、错位、蚀洞等现象，符合《地下水环境监测技术规范》（HJ164-2020）中的相关要求，满足自行监测的相关要求，可以进行利用。

企业名称	瀚蓝（饶平）固废处理有限公司		
地下水监测井	编号	位置	经纬度
GW1	5#	填埋场西南侧	23°42'22.95"N, 117° 0'58.61"E
GW2	3#	填埋场东南侧	23°42'17.30"N, 117° 1'1.91"E
GW3	11#	2#渗滤液调节池西南侧	23°42'17.20"N, 117° 0'58.29"E
GW4	12#	1#渗滤液调节池西南侧	23°42'15.39"N, 117°0'58.17"E
GW5	10#	渗滤液处理站综合处理 间东南侧	23°42'16.16"N, 117°1'5.09"E
GW6	8#	卸料大厅东南侧	23°42'17.27"N, 117° 1'7.20"E
GW7	6#	#1 飞灰暂存库西南侧	23°42'20.02"N, 117°1'4.35"E
GW8	2#	危废暂存间西南侧	23°42'23.56"N, 117° 1'5.98"E
GW9	15#（对照点）	厂区东北侧	23°42'25.47"N, 117°1'9.83"E

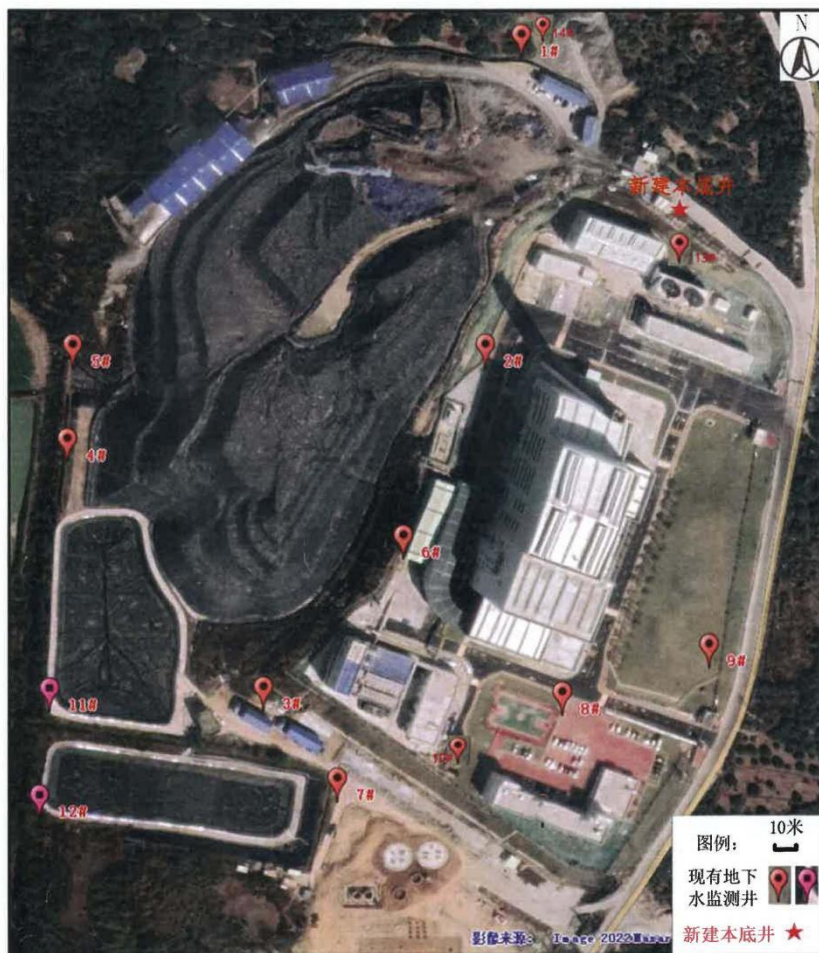
图 1 地下水监测井位置图

宝斗石生活垃圾填埋场在“综合处理资源化利用子项目”建成并投产后，不再填埋生活垃圾，场内存量垃圾也按计划逐步消化中。填埋场现设有多口地下水监测井，其位置图件图 1。

公司原设置 1#井为地下水本底井，其位置距离填埋场边缘仅 15 米，根据《生活垃圾填埋污染控制标准》（GB 16889-2008）10.2.1 节，地下水本底井应设在填埋场地下水流向上游 30~50m 处，1#本底井明显不符合上述要求，因此有必要新设地下水本底井。

根据前述场区区域水文地质情况及地下水流向，新设地下水本底井位于填埋场北侧入口东面约 50 米处 (N23°42'25.78", E117°01'09.55"), 其位置位于地下水流向上游，符合《生活垃圾填埋污染控制标准》(GB

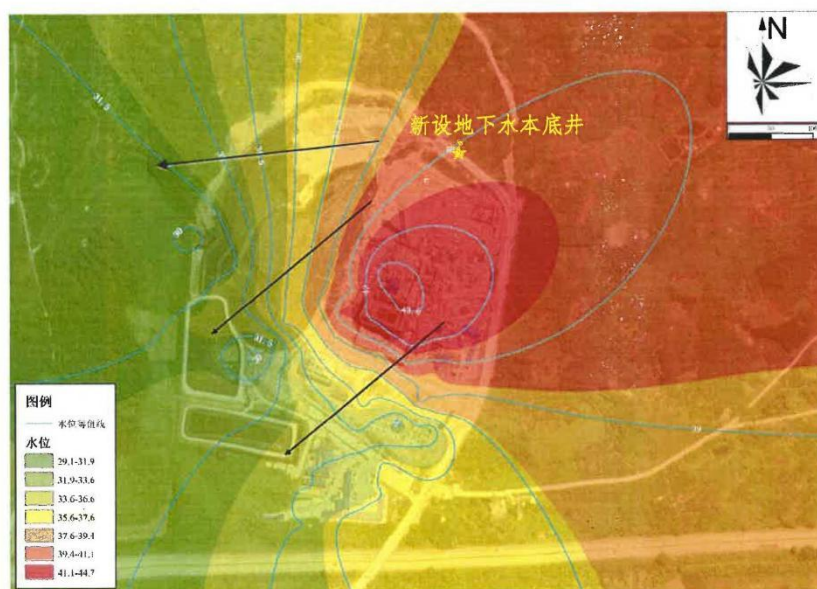
图 3 区域地下水等水位线及地下水流向图

填埋场位于丘陵地带，地下水主要来源为降雨入渗补给，上层滞水主要赋存于底部有粘性土隔水层的填土层中，受降雨量影响较大。下覆基岩为花岗岩，填埋场及周边场地含水层主要为风化花岗岩的裂隙水，部分补

给来源第四系砂层越流补给。场区属低山丘陵及山间谷地地貌，地下水主要以地表或地下径流的方式向地势低处、涌沟等排泄，另外也有以地表蒸发等方式排泄。地下水的渗流方向大都呈沿山坡向沟谷渗流，并在地势低的地方溢出地表于沟谷中汇集成溪。地下水径流方向一般与地形倾斜方向基本一致，多以泉或渗流形式向附近沟，也以渗流的形式向附近河流排泄，部分耗于水面、土面蒸发及植物的叶面蒸腾等。场区地下水等水位线及地下水流向见图 3。
